ZÁCHRANNÝ ARCHEOLOGICKÝ VÝZKUM U KOSTELA SV. MARTINA V CHRASTI-CHRAŠICÍCH (OKR. CHRUDIM)

Jan FROLÍK

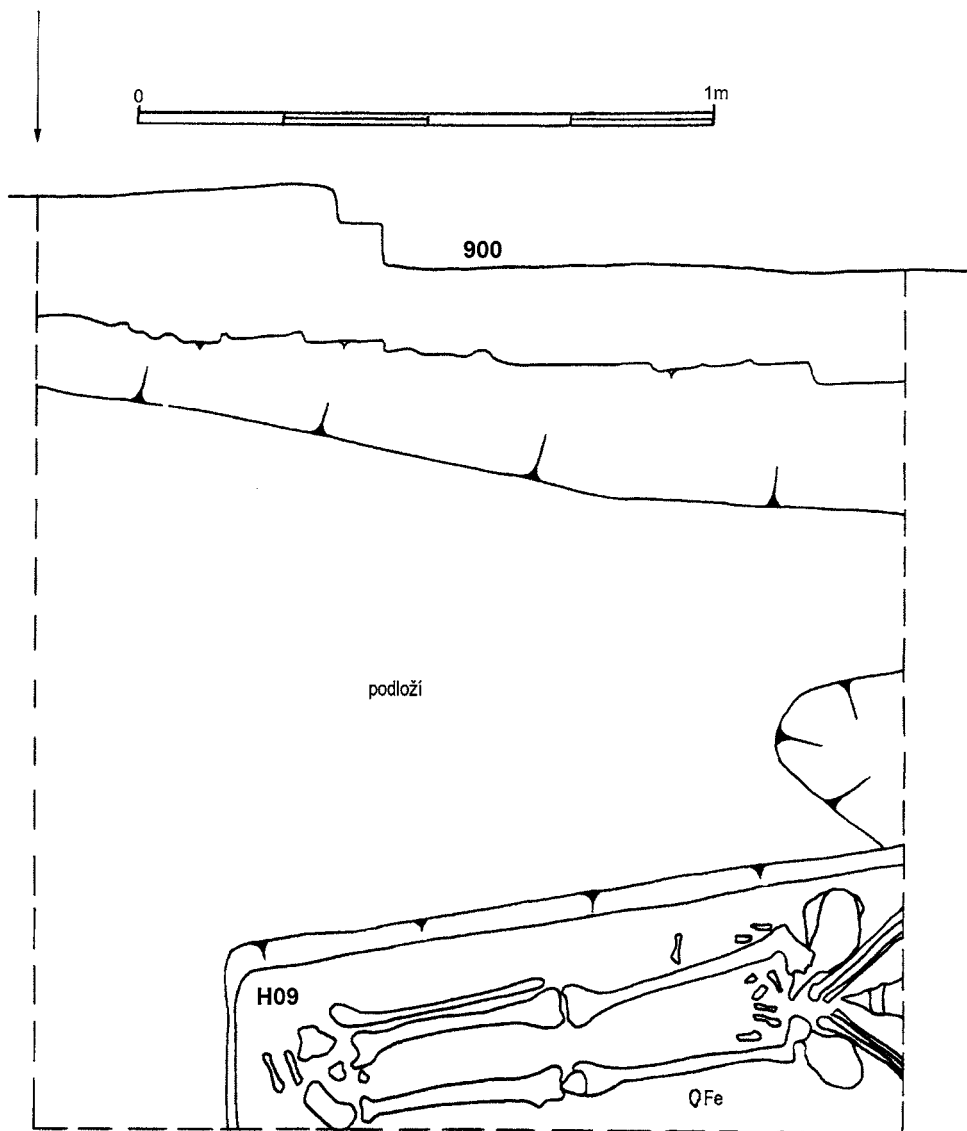
Obr. 7: Chrast-Chrašice, kostel sv. Martina. Sonda 3. Starší úroveň pohřbů (hrob H09). Kresba J. Dostál, digitalizace J. Vepřeková.

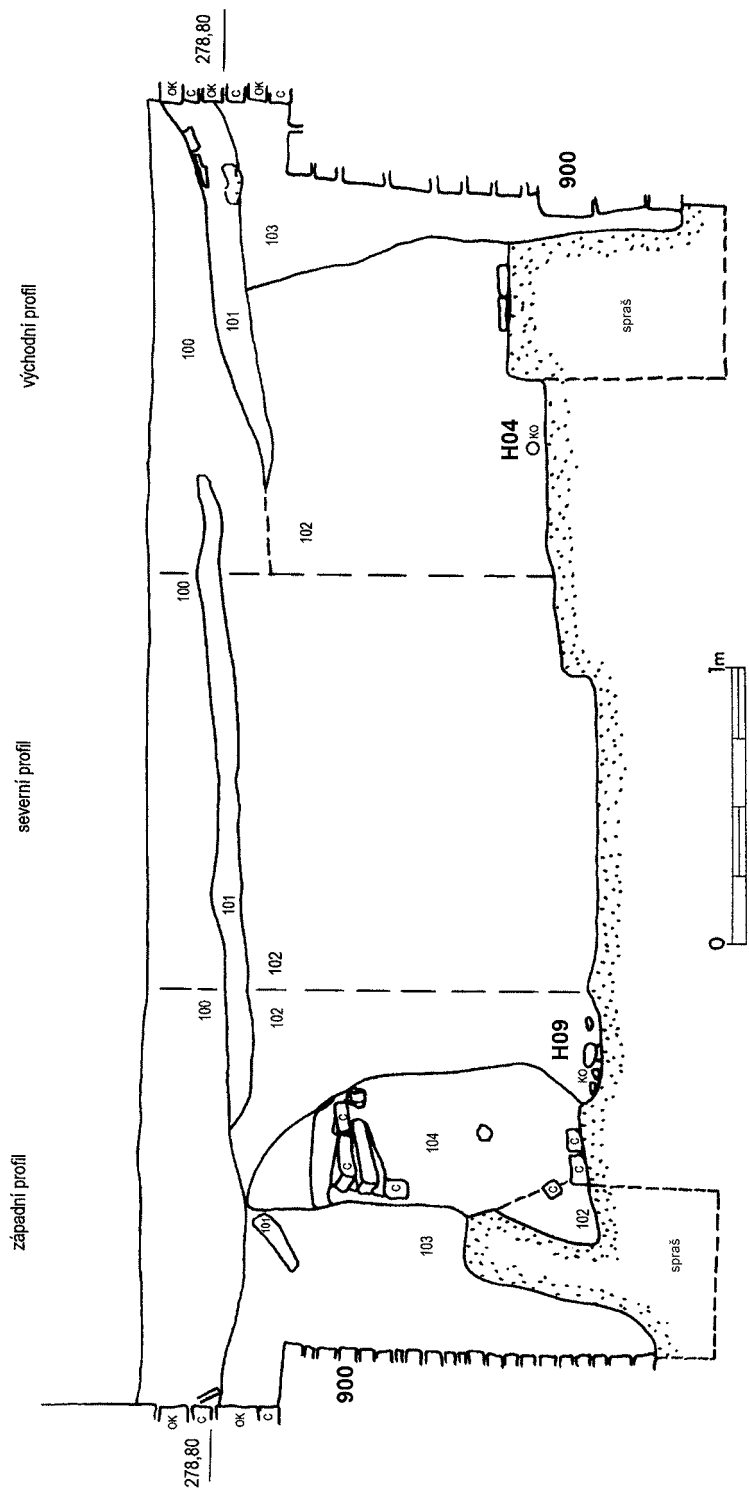
Obr. 8: Chrást-Chrašice, kostel sv. Martina. Sonda 3. Řezy, podloží zvýrazněno tečkovaním.
 Kresba J. Musil, digitalizace J. Věpřeková.

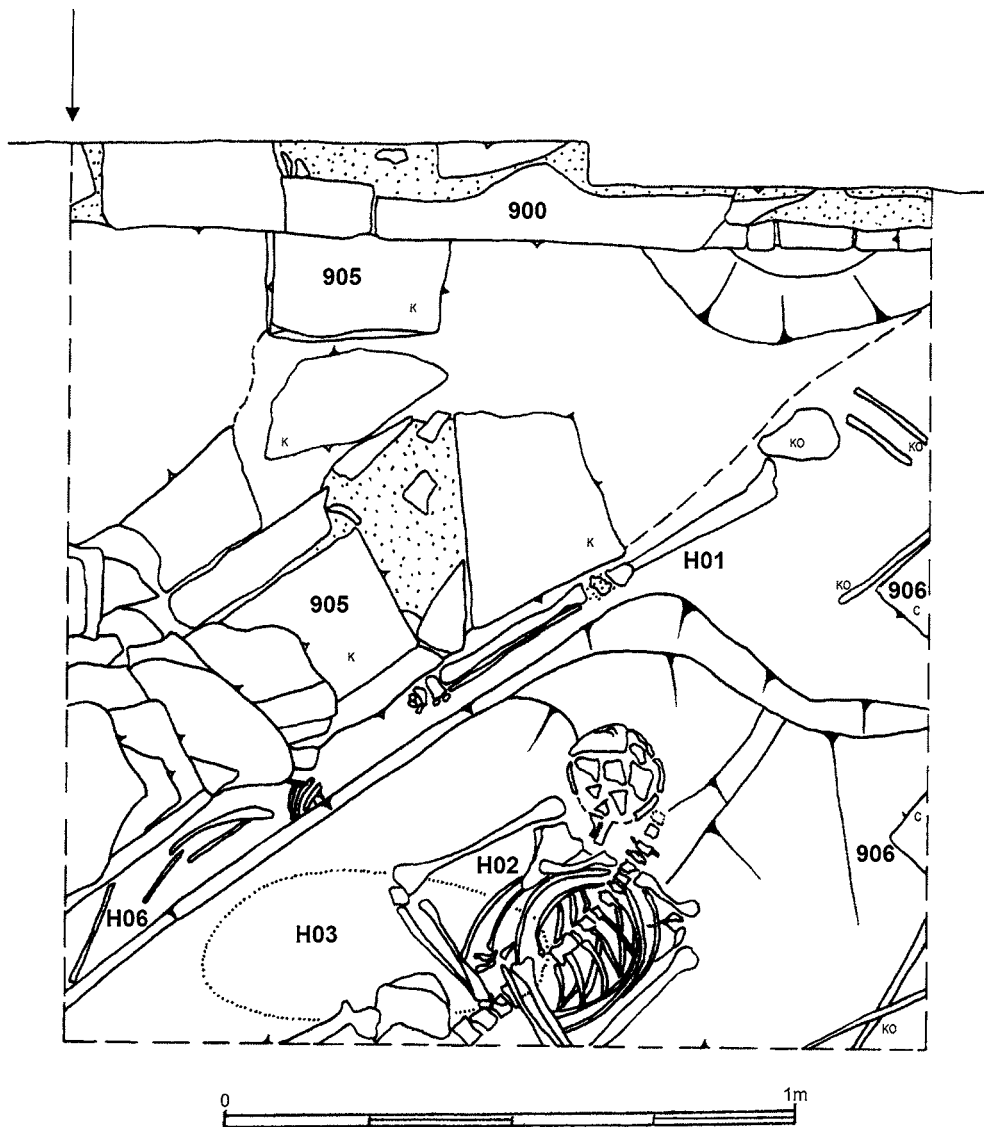
Obr. 9: Chrast-Chrašice, kostel sv. Martina. Sonda 2. Mladší úroveň hrobů (hroby H02 a H03) porušuje starší hroby H01 a H06. Tyto hroby jsou zároveň porušeny zdívem gotického presbytáře (zdívo 905). Kreslil J. Dostál, digitalizace J. Vepřeková.

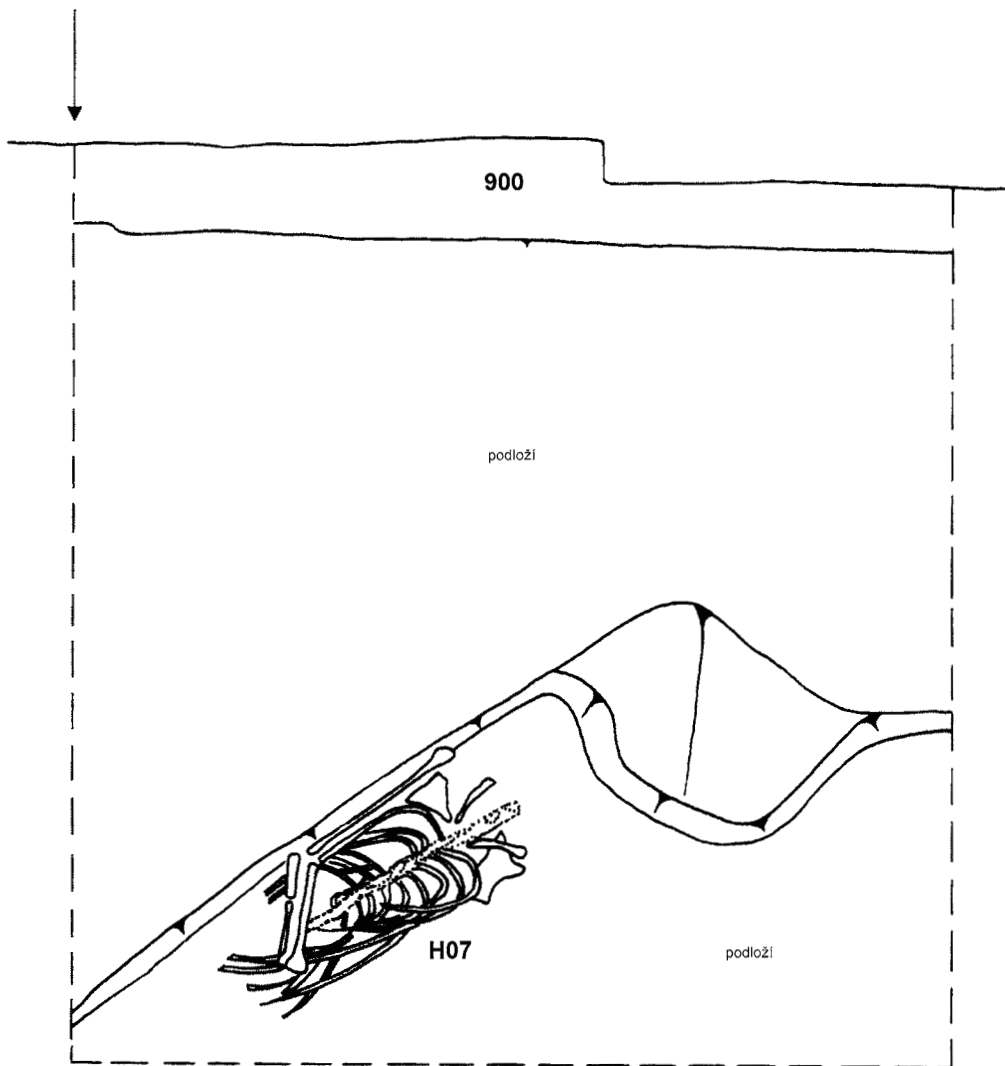
Obr. 10: Chrast-Chrašice, kostel sv. Martina. Sonda 2. Prostřední úroveň hrobů (hrob H07). Kresba J. Dostál, digitalizace J. Vepřeková.

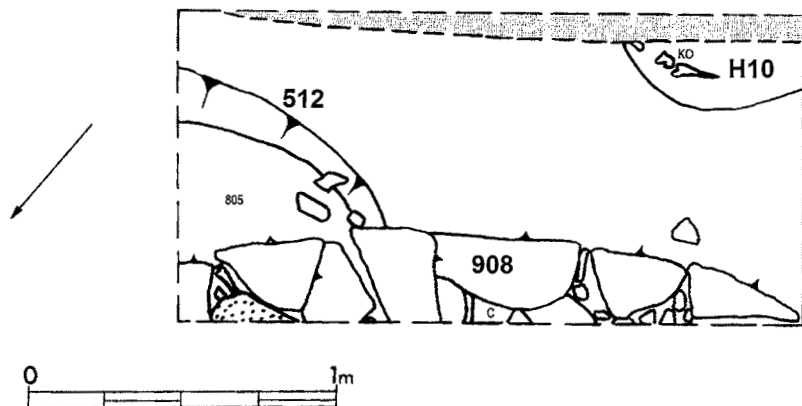
Obr. 18: Chrašt-Chrašice, kostel sv. Martina. Sonda 8. Půdorys v nejniže dosažené úrovni (hřbitovní vrstva 804) s hrobem H10. Kresba M. Komárek, digitalizace J. Vepřeková.

Obdobná terénní situace je také na jižní straně presbytáře v sondách 7 a 8 (obr. 12, obr. 18). Zde je stratigraficky nejstarší hřbitovní vrstva (uloženina 804) o neúplné mocnosti 0,65 m. V rámci hřbitovní vrstvy byl registrován hrob H10, z něhož do plochy sondy zasahovala pouze dolní část hrobové jámy s kostmi prstů u nohou (obr. 18). Hřbitovní vrstva vznikla na jižní straně zdi z lomového kamene (opuky) na maltu (zdivo 905 = 909), ale vzájemný vztah je přerušen vkopem, vzniklým při likvidaci této zdi (výkop 512). Zdivo není dochováno v celé šíři (maximální činí 0,95 m), negativ vzniklý jeho vybíráním má šířku 1 m. Zdivo bylo odhaleno ve výši 0,6 m, základové spáry nebylo dosaženo. Zeď byla porušena při hloubení výkopu pro základové zdivo barokního kostela (900 = 908), které bylo odhaleno v neúplné výši 0,6 m a bylo nepravidelně členěno ústupkem. V úrovni povrchu vrstvy 804 na něj nasedalo zdivo nadzemní, oddělené ústupkem šíře až 0,25 m. Negativ po starší zdi (905 = 909) a výkop pro zdivo mladšího kostela (900 = 908) byly vyplněny vrstvou charakteru stavební destrukce (ulože-

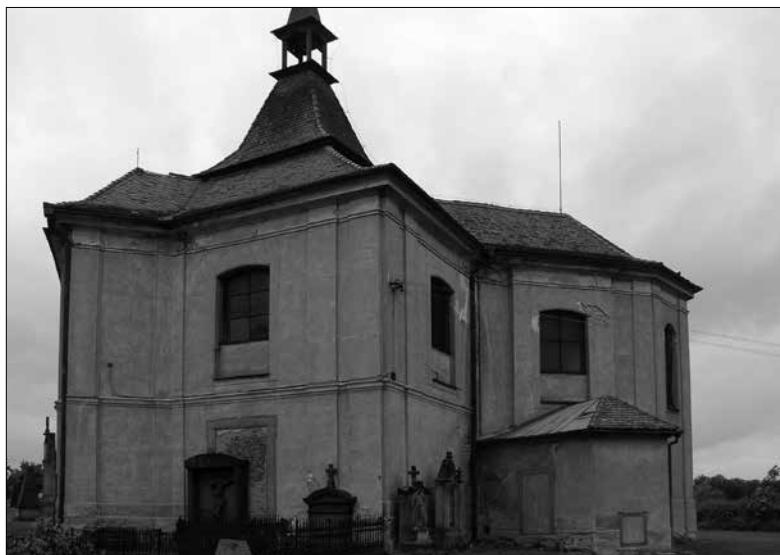
Obr. 22: Chrast-Chrašice, kostel sv. Martina. Celkový pohled od jihu.
Foto J. Frolík.

Rescue archaeology survey at St. Martin Church in Chrast, part Chrašice, was carried out in 2006, being called up by the prepared reconstruction of the Church (figures 1; 2; 22). The current object was built in 1721 and replaced the older church. Archaeological survey documented utilization of the current graveyard for residential purpose since the 12th century (ceramic fragments as a secondary admixture in older layers) with unspecified signs of older settlement (figures 19/4–8, 13, 17, 21–23, 30–31). Character of this settlement is not yet clear. It is likely that an unknown religious structure existed there at the same time, around which people were buried (graves H01 and H06, probably also H02, H03 and H07 – Fig. 9; 10); neither we know the person who initiated the construction. Residential relations point out either a Benedictine monastery in the nearby village of Podlažice (should that existed), or an older owner of the lands (“the nobleman Vrbata”). St. Martin Church was a central point of a small residential chamber, a small housing estate identified in the vicinity; see Fig. 1. In terms of religious organization, the church became an affiliation to the Podlažice monastery. Its significance persisted even after the establishment of economic centre of the Chrast property domain. In the 14th century (before 1349?) it was rebuilt into a simple church with an oblong nave and perpendicular presbytery (Fig. 12; 24–26). Ceramic tiles flooring was laid in the presbytery. Burials continued around the church (grave H04 /Fig. 6/ and a thick burial layer). Significance of the church strengthened after the Hussite Wars, when the monastery and the church were destroyed and the only religious structure for the Chrast citizens remained the Chrašice church. The situation only changed in the 16th century when a church was build in Chrast. Nothing changed however, and the church vicinity kept to be used as a graveyard since the new Holly Trinity Church in the Chrast square did not allow for a cemetery establishment. The Gothic church was completely brought down prior to the construction of a Baroque structure in 1721. Burials in the cemetery continued until the New Ages (graves H05, H08 to H11 – Fig. 4; 7; 18; 23), and several brick tombs were excavated next to the church.

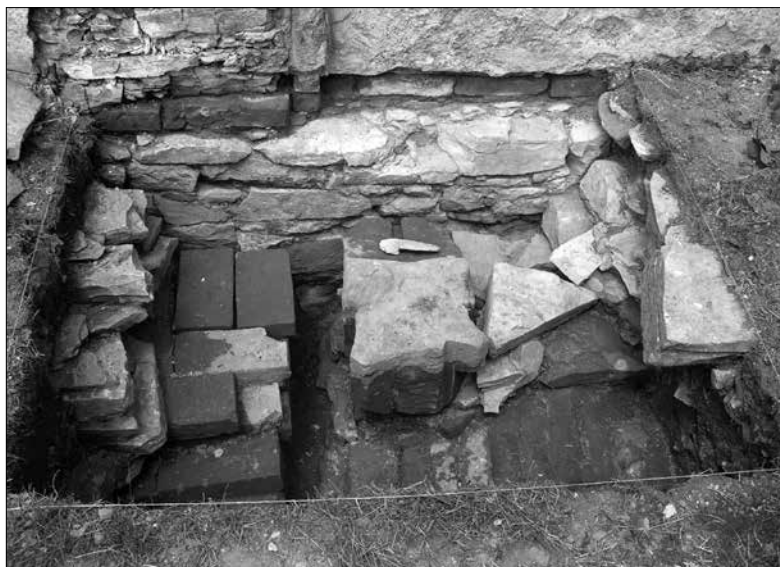
Obr. 23: Chrast-Chrašice, kostel sv. Martina. Sonda 1. Sokl pro náhrobek (?) nazděný na klenbu barokní hrobky. Ve zdivu je použit gotický architektonický článek. Foto J. Musil.

byla vyzděna z cihel. Jako nejmladší se jeví zdivo vyzděné z opukových kamenů (zdivo 902), které bylo přiloženo ke zdi kostela a na klenbu hrobky 903. Ve zdivu byl druhotně použit také rozměrný gotický architektonický článek (obr. 23). Následují dvě hlinité vrstvy s příměsí malty (1103) nebo malty a cihel (1101). Stratigrafii uzavírá vrstva drnu (1100, úroveň 278,55 m n. m.).

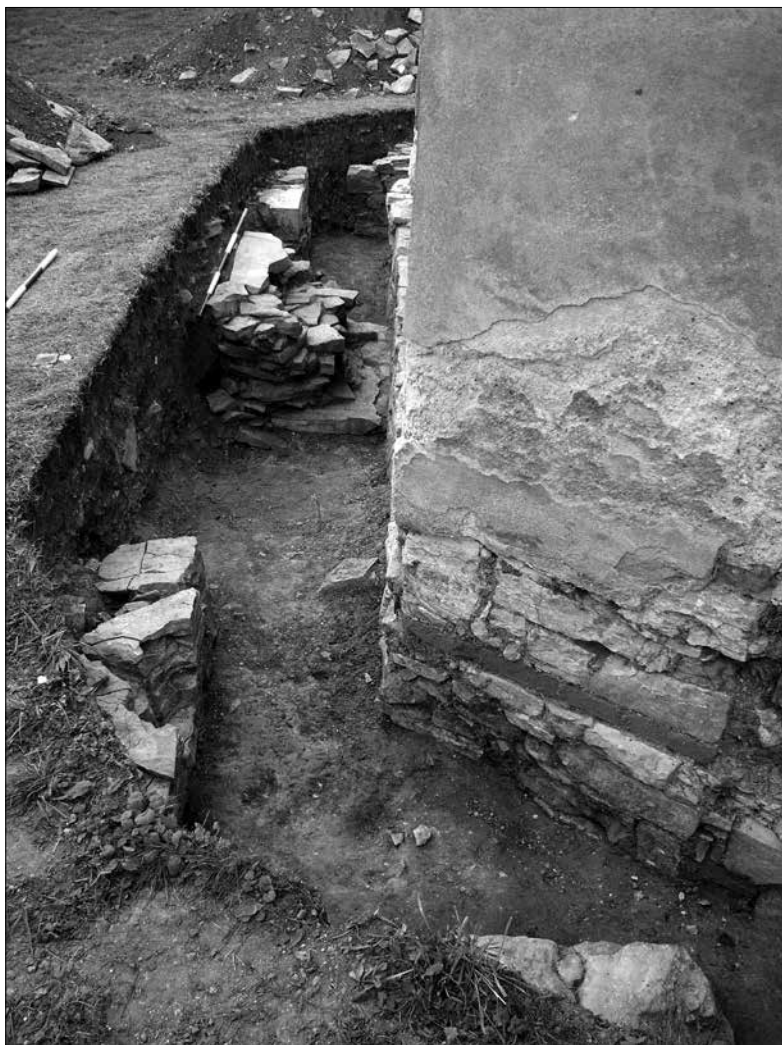
Obr. 24: Chrast-Chrašice, kostel sv. Martina. Sondy 4 až 7. Pohled na zachovaná torza zdiva gotického presbytáře (909). Trasírka je položena na zdivu mladšího soklu (910). Foto J. Frolík.

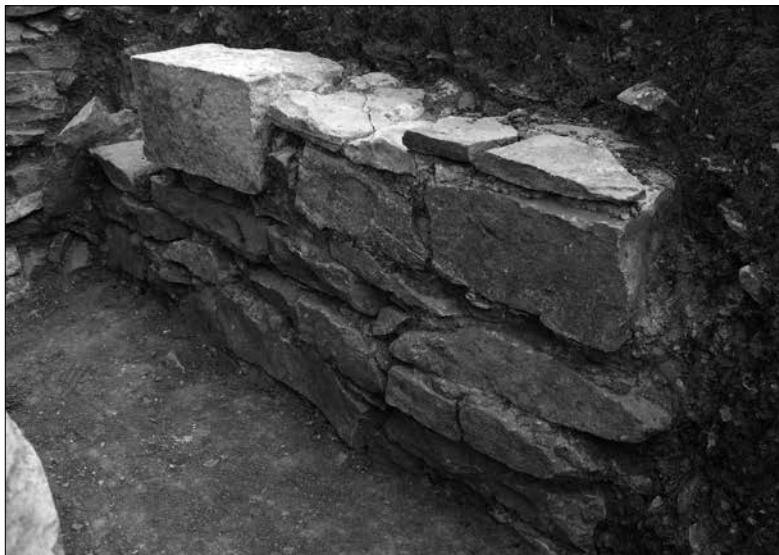
Obr. 25: Chrast-Chrašice, kostel sv. Martina. Sonda 6. Vnitřní líc zdiva gotického presbytáře (909). Do zdiva vložen pečlivě opracovaný kvádr. Foto J. Frolík.

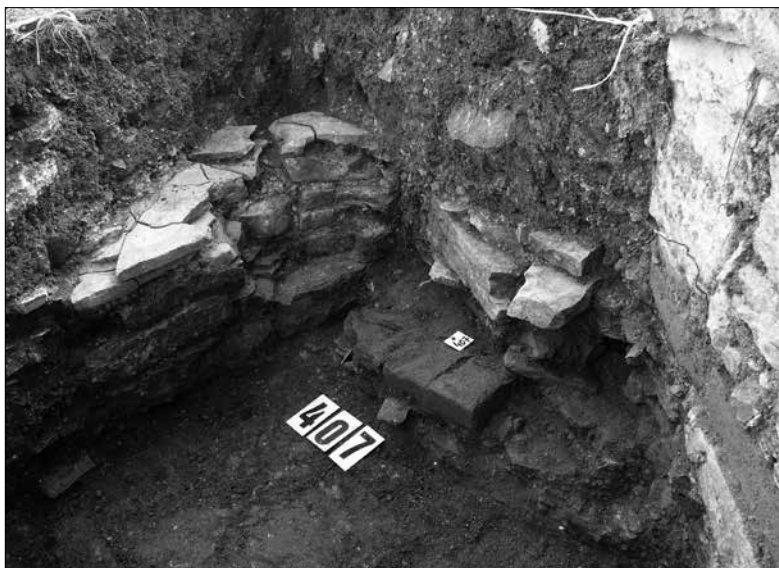
Obr. 26: Chrast-Chrašice, kostel sv. Martina. Sonda 6. Zdivo gotického presbytáře (vlevo) a torzo původní podlahy z cihel (407). Foto J. Frolík.
